Alfa Laval heat exchanger integrity testing service report

2 Integrity test resultaten

2.1 Cooler koude blok

2.2 Pasteur

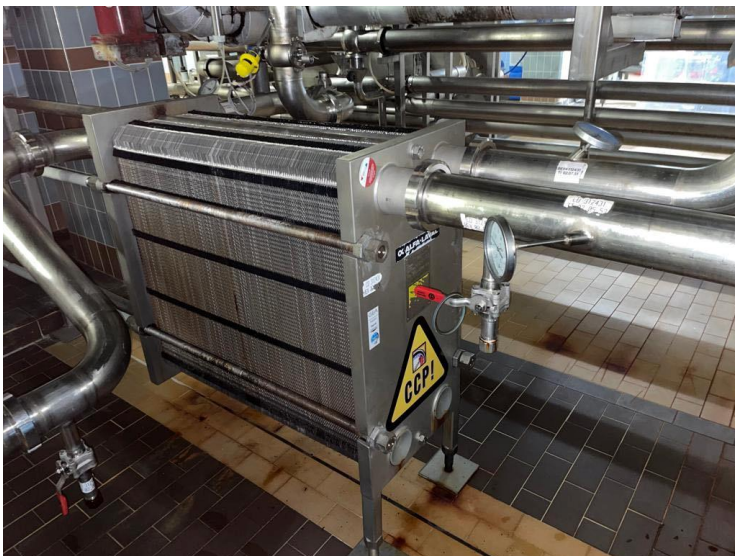
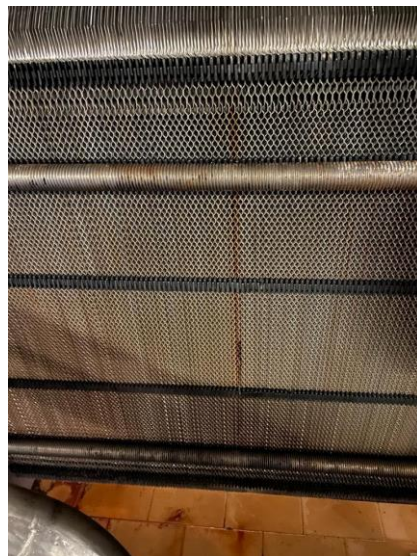
In de cooler koude blok zijn 279 platen aanwezig. De actuele aanspanmaat is 934-935 mm.

Er werd formeergas op S4 en T4 geplaatst. Er werd perslucht op S1 en T1 geplaatst. Vanaf 3 bar stijgt het formeergas in het perslucht circuit (zie grafiek hieronder).

Er werd met de sniffer rond het platenpakket gegaan. Er werd geen externe lekkage gedetecteerd.

De sniffer werd aan de uitlaat van de perslucht geplaatst na het losmaken van de leiding. Dit resulteerde in een meting van +- 900 ppm formeergas.

Er is een lekspoor te zien in het midden van het platenpakket (zie tweede foto hierboven).

Waarschijnlijk is dit ter hoogte van de keerplaten. Een drukstoot ter hoogte van deze keerplaten kan de oorzaak zijn van de plaatmateriaal beschadiging.

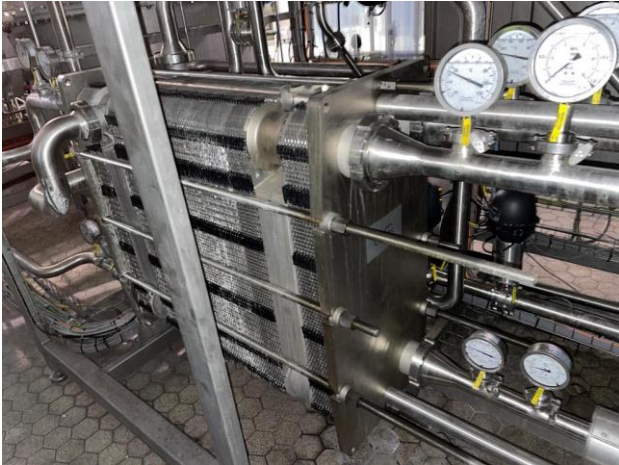
In de 3^{de} sectie werd er formeergas op de glycolzijde T4 en T3 geplaatst. Er werd perslucht op de bierzijde geplaatst. Er is geen formeergas waargenomen in het perslucht circuit. Er werd met de sniffer rond deze sectie gegaan. Er werd geen externe lekkage gedetecteerd.
